INCAHUASI, EL DE LA “SILLA DEL INCA”, RECIENTES INVESTIGACIONES Y NUEVOS APORTES

(RECENT RESEARCH AND NEW CONTRIBUTIONS TO THE STUDY OF INCAHUASI, THE ONE OF THE INCA’S CHAIR)

Christian Vitry*, Silvia Soria*, Gabriela Pitzzú*, Rodrigo Esparrica* y Fernanda López*

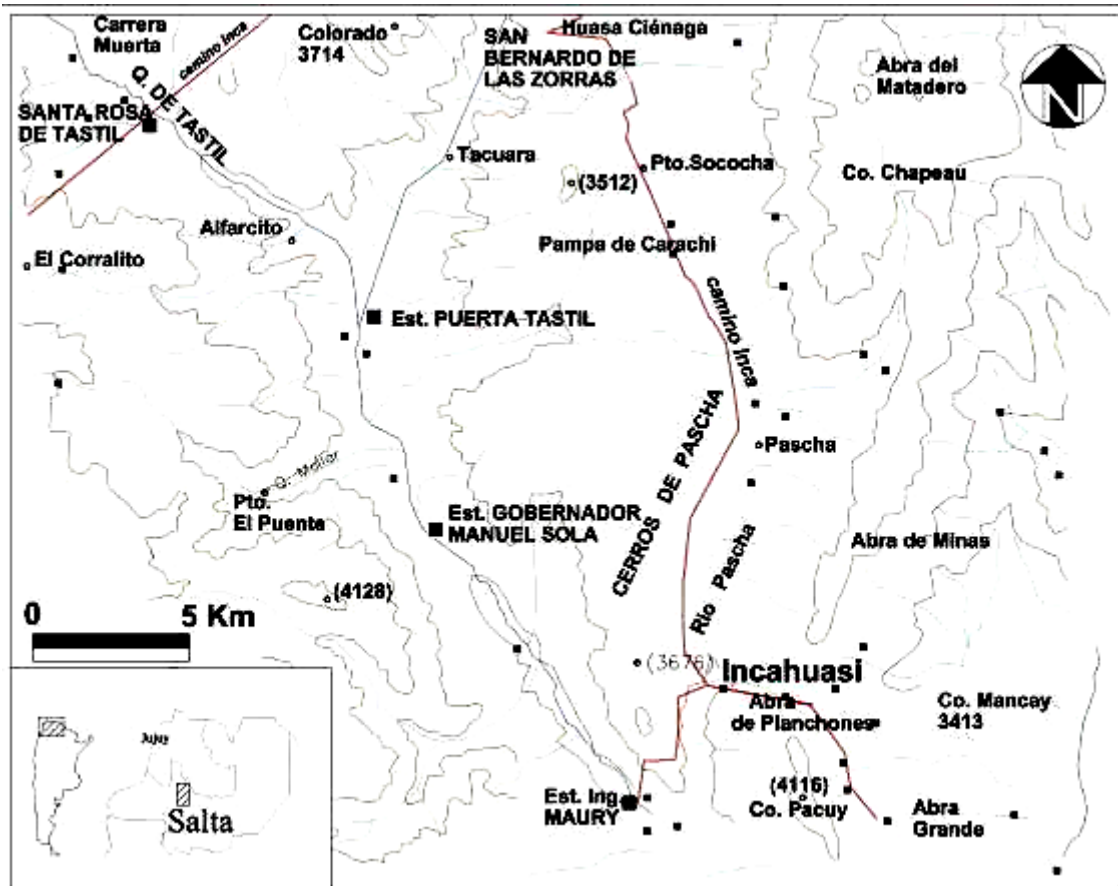
Mapa 1: Ubicación de Incahuasi y su relación con los caminos incas.

C Vitry⁴⁰ (2000) realiza el estudio de la caminería inca en la quebrada del Toro, donde prospecta dos tramos que parten de Incahuasi en dirección sur y suroeste y se dirigen hacia la quebrada del Toro. El primero asciende por una alargada pendiente lateral de varios kilómetros de longitud hasta el Abra del Gólgota, salvando un desnivel de mil metros, para descender nuevamente hasta la localidad de Ingeniero Maury en la quebrada del Toro. El otro camino desciende suavemente por las laderas de la margen izquierda de la quebrada Incamayo. Asimismo, releva el camino que en dirección este se dirige al valle de Lerma, pasando por el Abra Planchones, Abra Grande y quebrada de Usuri hasta Potrero de Linares (Mapa 1). La ubicación permite inferir la importancia

de Incahuasi, ya que en la fértil quebrada convergen cuatro caminos incaicos que vinculan diferentes paisajes y ecosistemas como son el valle de Lerma, la Puna y los valles Calchaquíes en sus sectores norte y sur.

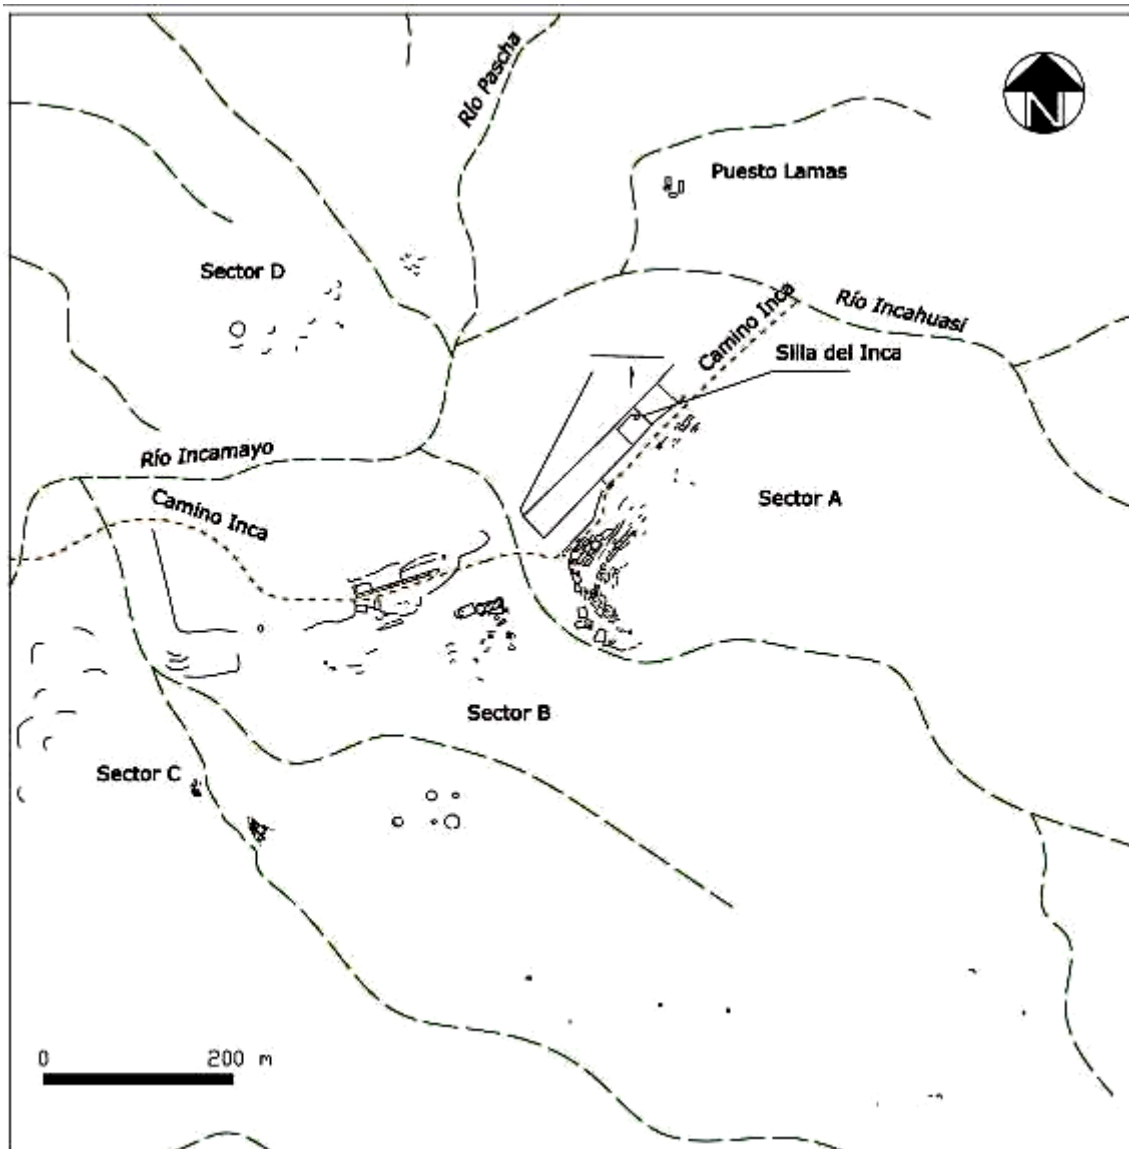
Figura 1: Plano general del sitio arqueológico Incahuasi, ubicado entre lomadas separadas por cauces temporarios de agua tributarios del río Incamayo.

El asentamiento ocupa 8 hectáreas y puede describirse a partir de cuatro sectores diferenciados en su arquitectura y distribución en el espacio, el que se presenta restringido por lomadas definidas por cauces fluviales provenientes del Este para los sectores A, B y C, y cauces del oeste para el D (figura 1).

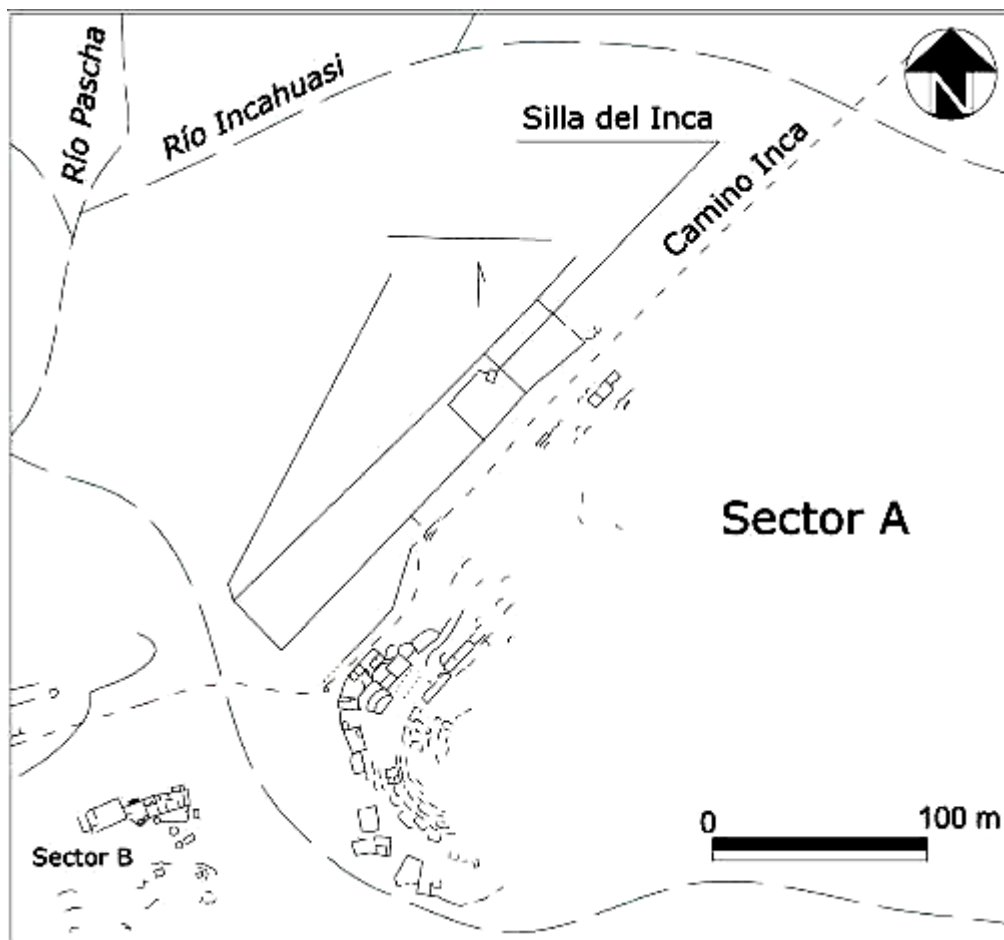
Figura 2: Sector A de Incahuasi ubicado al NE en el cual se emplaza la “silla del Inca”.

Ubicado hacia el noreste en una lomada sobre la margen izquierda del río Incamayo que desciende desde el Abra de la Cruz y se une con el río Pascha (Figura 1). En este sector se puede diferenciar hacia el sur un conjunto constructivo correspondiente a un semiconglomerado de recintos asociados, dispuestos sobre plataformas artificiales aterrazadas sobre la ladera de la lomada. Las características arquitectónicas y constructivas son similares al sistema de sitios del período Desarrollos Regionales de la región, con algunos recintos modificados y reutilizados durante el Período Inca y posiblemente colonial. Hacia el norte, separado por una distancia de 100 metros se ubica a media ladera una estructura de forma rectangular con paredes divisorias y cimientos asociados en mal estado de conservación. En la parte baja, sobre la terraza aluvial del río Incamayo y a unos 30 metros al oeste de estas estructuras se localiza un recinto donde se emplaza la llamada "Silla del Inca" (Figura 2 y Foto 1 y 2). Se trata de un recinto rectangular que conserva parte

El camino prehispánico atraviesa el sector a modo de calle, respetando la edificación y recintos (Figura 2).

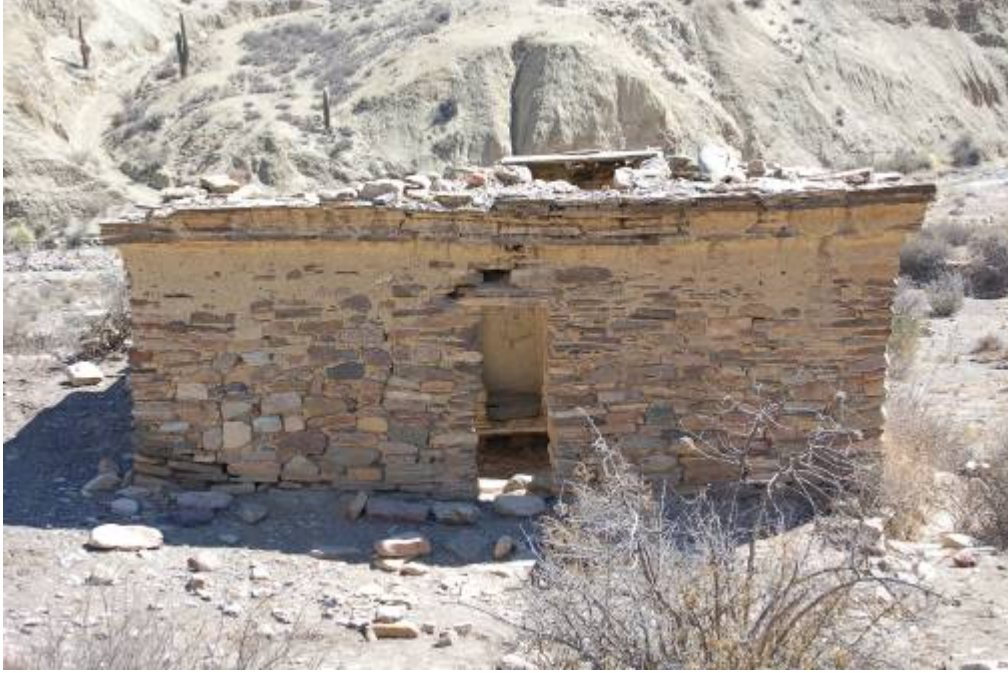
Foto 1: Edificio en cuyo interior se encuentra las “silla del inca”.

del techo, revoque de barro, hornacinas trapezoidales y vano trapezoidal de acceso (Cornejo, 1937⁴¹; Fernández, 1978⁴²; Raffino, 1981⁴³, Vitry, 2000⁴⁴). Aunque es atribuida al momento estatal, es factible que el adosamiento de la silla haya sido posterior a la construcción del recinto. De la parte posterior del recinto se desprende un muro abierto, de forma cuadrangular que delimita un espacio a modo de patio en relación con la estructura. Estas estructuras de la parte norte del sector A forman un conjunto que, por las características de edificación, corresponde al momento inca. Asimismo, el sector fue objeto de múltiples remociones a través del tiempo debido a su localización y proximidad al agua y tierras fértiles que motivó su permanente ocupación hasta la actualidad.

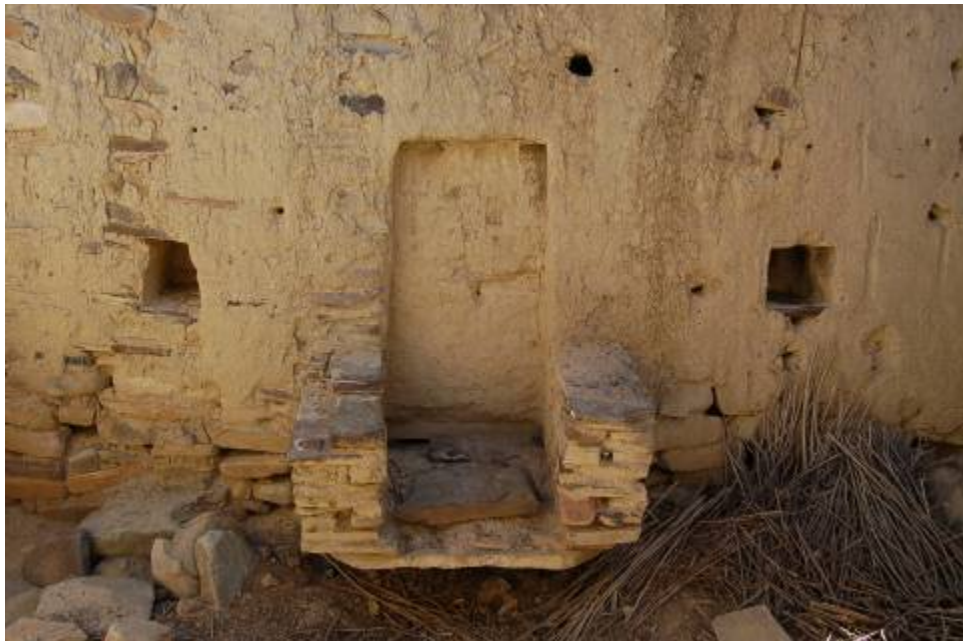
Foto 2: Estructura conocida como “silla del Inca”, ubicada en el Sector A del sitio Incahuasi. Posee dos nichos laterales pequeños y uno central de mayores dimensiones, el cual fue reutilizado como respaldo de la silla en tiempos posteriores al dominio inca. Es la única estructura de todo el sitio que conserva sus paredes y parte del techo.

Al respecto pensamos que el asiento conocido como “Silla del Inca”, en el sector A del sitio, pudo ser posterior al momento de ocupación incaica, ya que se trata de un rasgo arquitectónico intrusivo y no característico del Período Inca (Foto 2). A través de un análisis detallado de los mampuestos se puede apreciar la existencia de dos eventos constructivos, donde los posabrazos y el asiento fueron incorporados con posterioridad a la construcción de la pared original. En el patrón arquitectónico inca es frecuente la disposición de nichos u hornacinas (ventanas ciegas) de diferentes tamaños en las paredes. En el caso de la estructura a la que nos referimos se habría añadido a la hornacina central y de mayor tamaño los posabrazos y el asiento, quedando el nicho de la típica forma trapezoidal como respaldo. Este conjunto modificado aparenta un trono o silla y su construcción fue atribuida a los incas, de lo que dudamos de acuerdo a lo expresado anteriormente, a lo que agregamos, sobre la base de nuestras observaciones en otros sitios arqueológicos, que existe una tradición constructiva del patrón arquitectónico inca durante la época colonial, hecho que puede ocasionar confusión en el registro arqueológico.

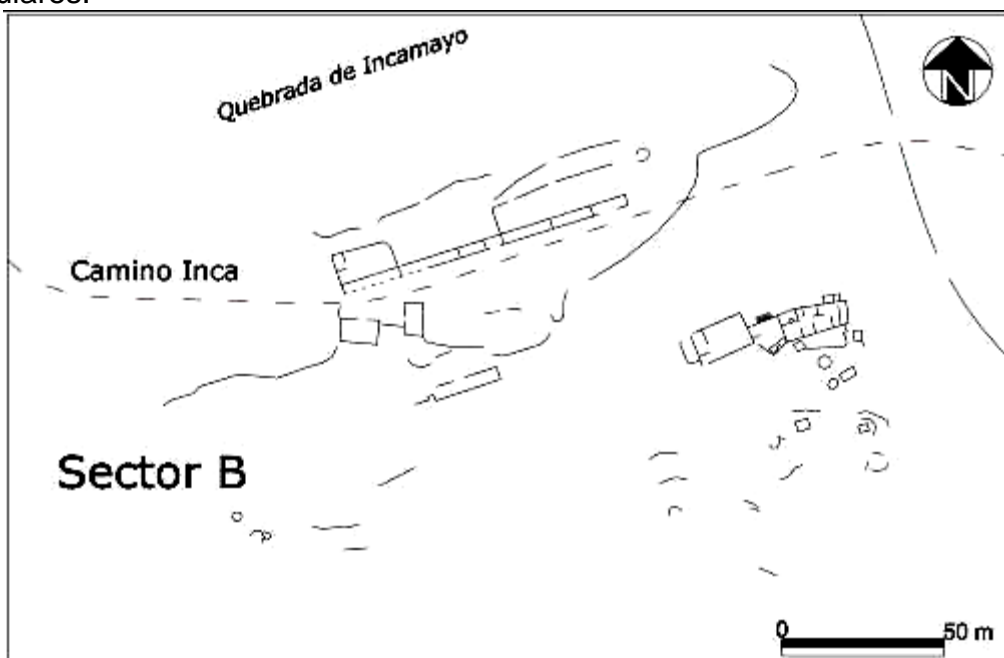
Figura 3: Sector B del sitio arqueológico Incahuasi, lugar donde se observó la mayor concentración de estructuras de filiación inca. El camino (línea entrecortada) estructura el espacio incaico al interior del sitio.

Al norte del camino hay una estructura rectangular alargada de aproximadamente 70 metros de longitud por dos metros de ancho, con muros divisorios que delimitan recintos que poseen ventanas trapezoidales abiertas hacia el norte (foto 3 y 4). En el extremo oeste se desprenden muros que conforman un patio con un recinto en una de sus esquinas (Figura 3).

Hacia el sur del camino hay dos conjuntos de estructuras, al oeste tres recintos de forma rectangular de diferentes dimensiones, siendo dos de ellos mas pequeños y conservando parte de los hastiales a dos aguas con hornacinas y vanos de acceso de forma trapezoidal. Al este y subiendo la ladera se emplaza un recinto de forma rectangular alargada con un vano de acceso hacia el norte, su lado oeste no está definido debido al colapso del muro y se aprecia un muro que se desprende del mismo.

Hacia el este, un tercer conjunto de estructuras que conforman un recinto perimetral compuesto (RPC) con estructuras asociadas, ubicados sobre una pendiente fuerte que fue nivelada (Figura 3).

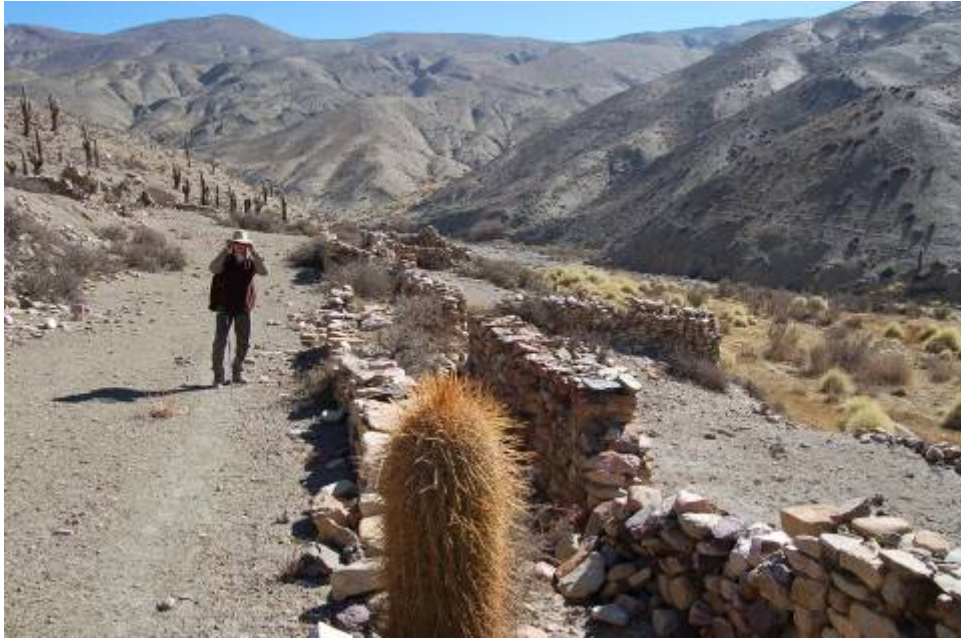
Foto 3: Estructura rectangular alargada vista desde el este, la persona está sobre el camino inca.

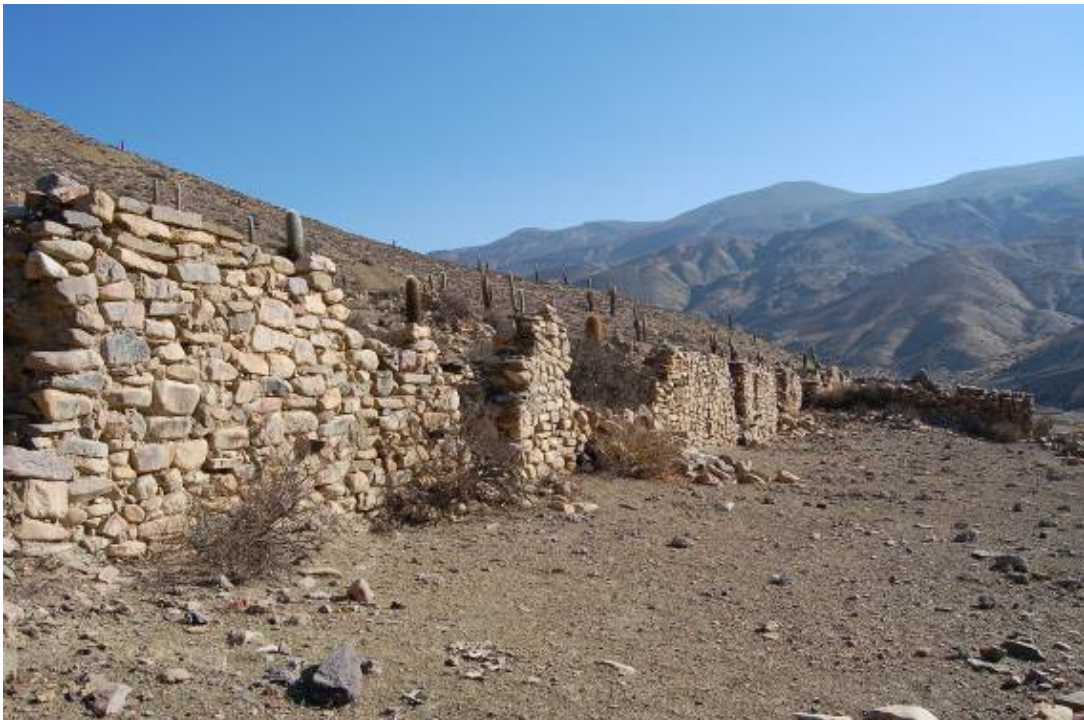
Foto 4: estructura rectangular alargada vista desde el norte.

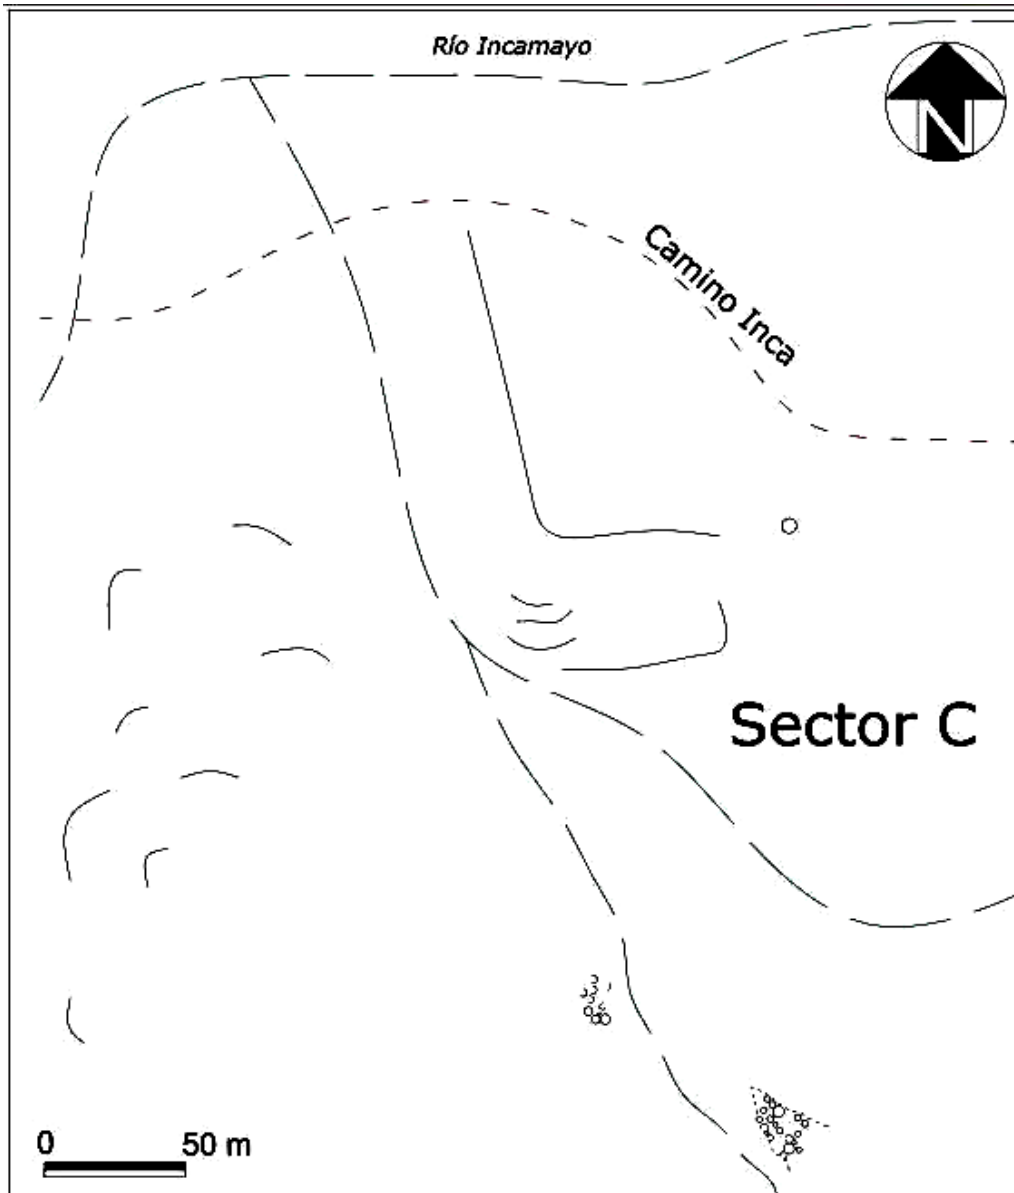
Figura 4: Sector C ubicado en el extremo SW de Incahuasi.

Ubicado en el extremo sudoccidental del sitio ocupando la parte alta y media de una lomada que remata en el río Incamayo (Figura 1). Se distinguen tres conjuntos de estructuras. En la parte alta de una lomada se emplazan cuatro estructuras circulares que oscilan entre los cuatro y ocho metros de diámetro, desde donde se tiene una visibilidad directa a todo el sitio Incahuasi a unos 200 metros de desnivel (Figura 4).

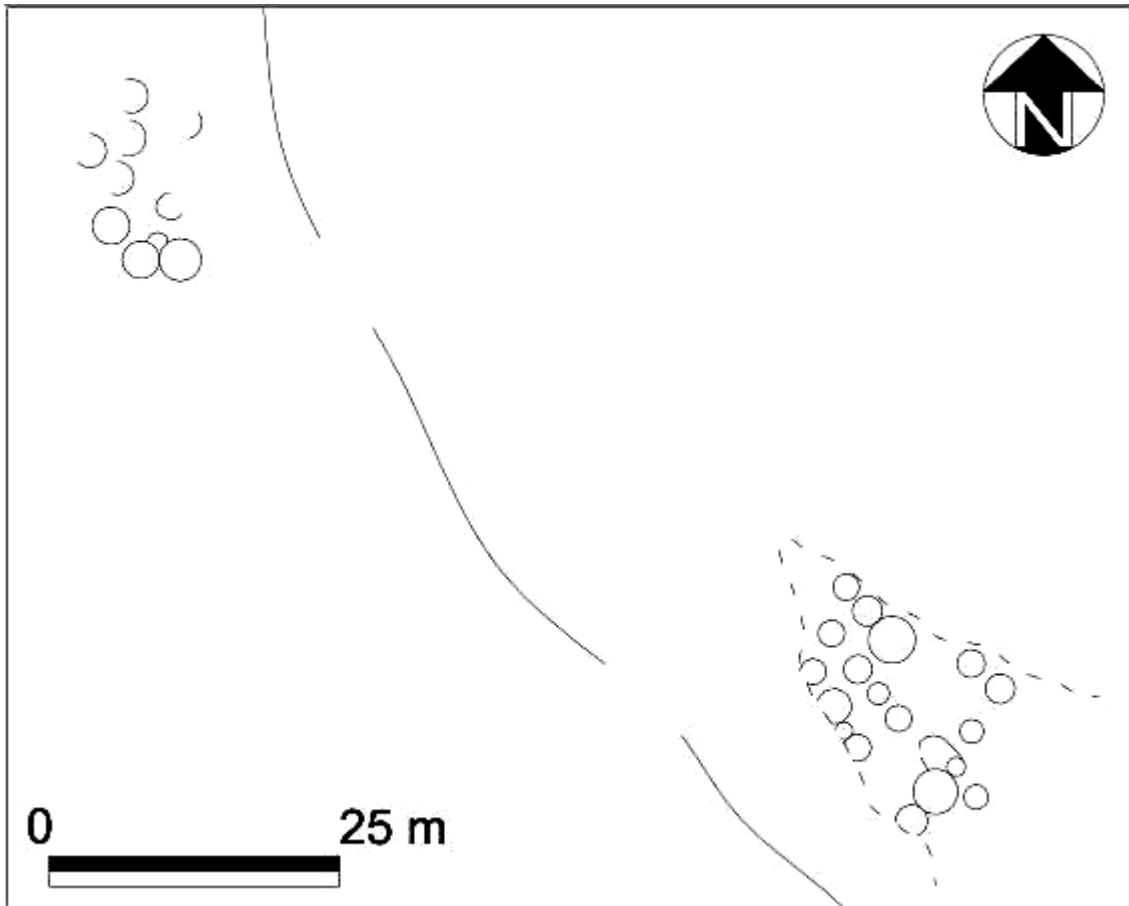
Figura 5: Detalle del área de tumbas correspondiente al sector C de Incahuasi.

Sobre la margen derecha de un cauce seco de río y en lo alto de una barranca, en un sector restringido, se localizan 19 recintos circulares agrupados, los que

parecen constituir tumbas que fueron saqueadas (Figura 5). En la margen opuesta se registró otro conjunto semejante pero con menor cantidad de recintos.

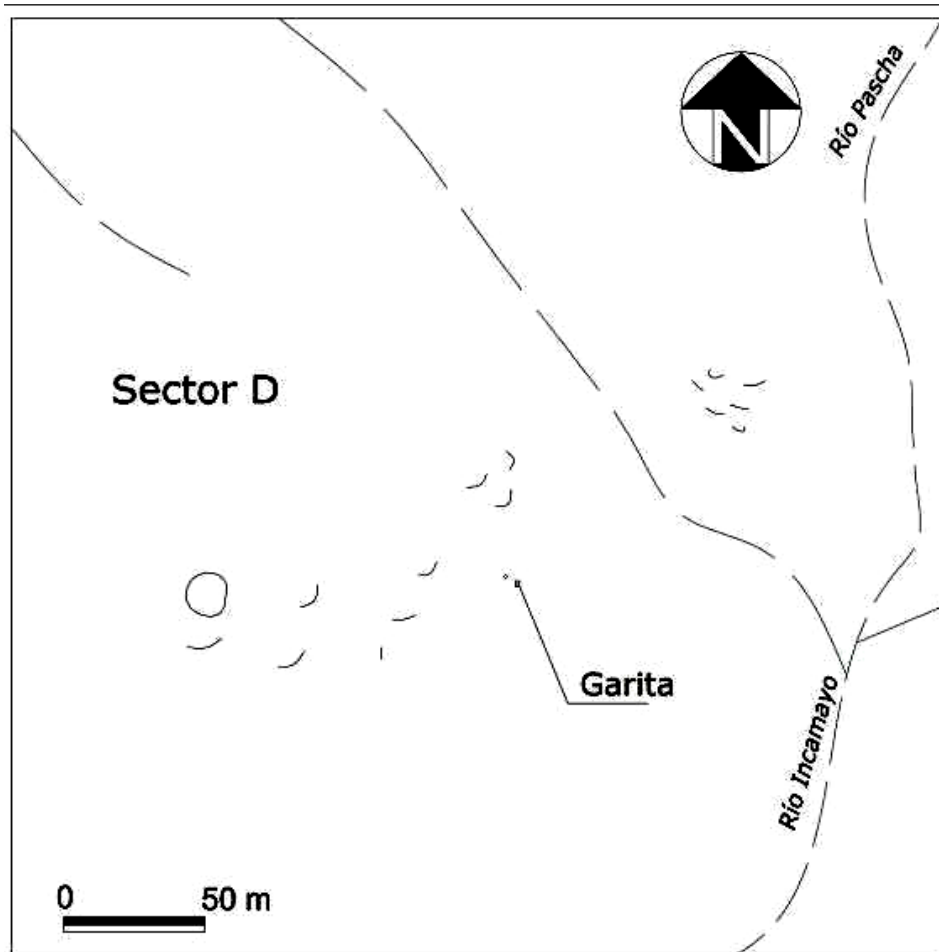
Figura 6: Sector D ubicado sobre una lomada de la margen derecha del río Incamayo.

Este sector se encuentra sobre la margen derecha del río Incamayo en la parte alta de una lomada, exactamente al frente del sitio en sus sectores A y B (Figura 1 y Figura 6).

Está formado por un área de muros discontinuos aterrazados a media ladera; en una lomada, se distingue, además, una construcción que es muy visible desde los sectores A, B y C del sitio. La estructura está sobre una plataforma cuadrangular y tiene una forma de torre subrectangular cuyas paredes están construidas en barro sobre una base de rocas seleccionadas. Posee una abertura orientada hacia el sur y remata en un techo abovedado, parcialmente colapsado; la abertura está definida por un dintel de laja con una cobertura de barro, es conocida en la literatura como “garita” o puesto de observación (Foto 5).

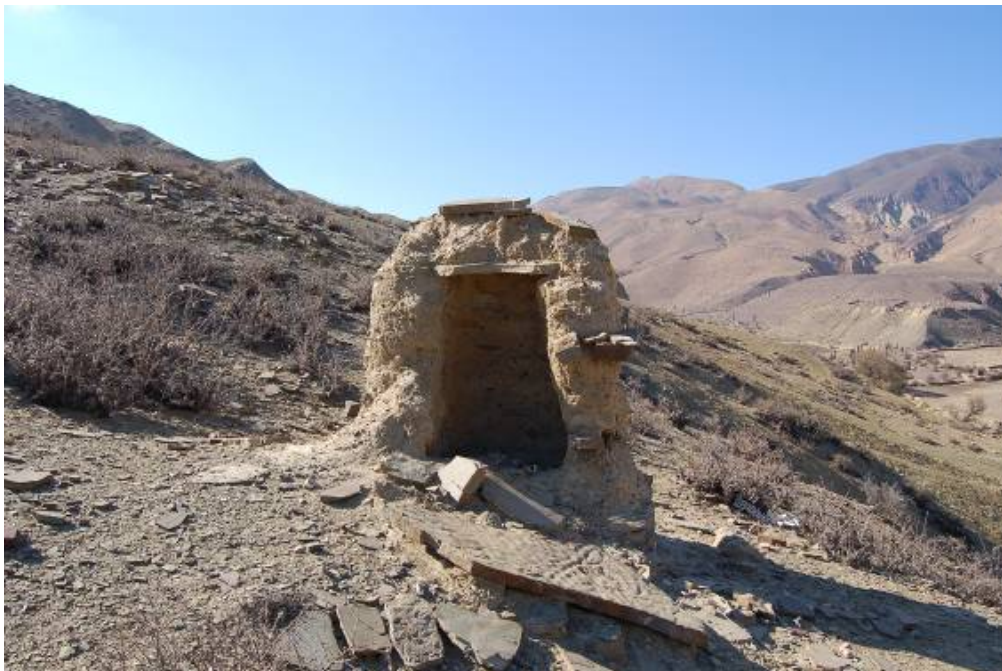
Foto 5: Garita o puesto de observación que se ubica sobre una lomada al frente de Incahuasi en dirección noroeste.
